Maßnahmenkatalog Wahlsburg

Vorläufiger Zwischenstand 6. Oktober 2017
(Endfassung ab Anfang 2018 verfügbar)

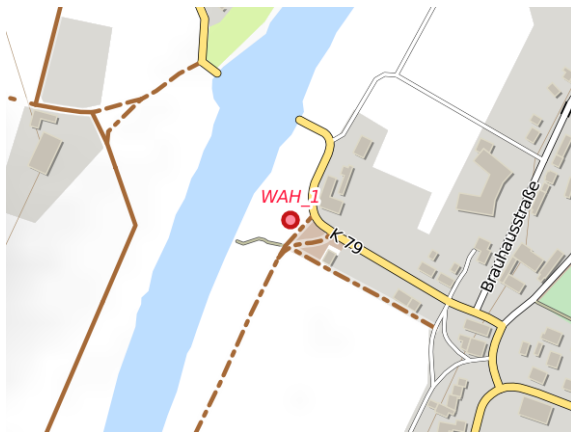
Bild 1: Kartenausschnitt

Momentaner Zustand:
Bis auf Toilette keine Rastplatzausstattung vorhanden.

Vorgeschlagene Maßnahmen:
Errichtung eines attraktiven Rastplatzes mit u. a. blitzschutzsicherer Schutzhütte, Anlehnbügel, Sitzgelegenheiten usw.

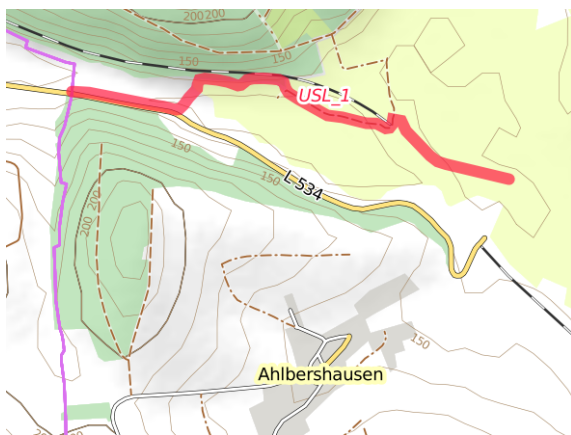
Bild 1: Kartenausschnitt

Gefährliche Landstraße mit unübersichtlichen Kurven ohne RVA, DTV geschätzt 2000.

Bau einer selbstständigen RVA in Tallage bzw. Asphaltierung bestehender Wirtschaftswege.

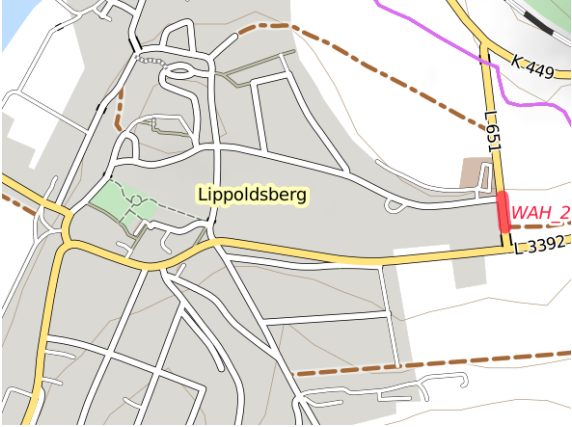
Bild 1: Kartenausschnitt

Kürzel: WAH_2	Routenkategorie: II, III, IV	Freizeitroute:	Baulasträger: Land	Lage: Außerorts	Priorität: L3
Betreff: Vernahmwalshausen: Übergang vom "Schwülme-Radweg" via L561 zur Schulstraße					
Geographische Lage: Anfangspunkt (Lat/Lon): 51,62334 / 9,56714 Endpunkt (Lat/Lon): 51,62387 / 9,56705 Straße: Länge: L561 60 m		Kategorisierung der Maßnahme: <input checked="" type="checkbox"/> Neuer Weg <input type="checkbox"/> Querung <input type="checkbox"/> Rastplätze <input type="checkbox"/> Fahrradstraße <input type="checkbox"/> Beschilderung <input type="checkbox"/> Oberfläche <input type="checkbox"/> Barriere <input type="checkbox"/> Tempolimit <input type="checkbox"/> Abstellanlagen			
Momentaner Zustand: Nicht bedarfsgerechte Führung über den Schulparkplatz.					
Vorgeschlagene Maßnahmen: Bau einer kurzen, str. begl. RVA östlich der L561.

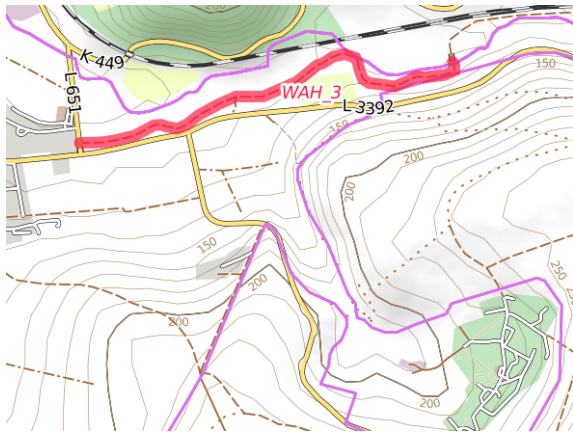
Bild 1: Kartenausschnitt

Schotteroberfläche

Asphaltdecke aufbringen. Der Schwülme-Radweg wird als Ersatz für eine str.begl. RVA im Korridor der L 3392 genutzt.

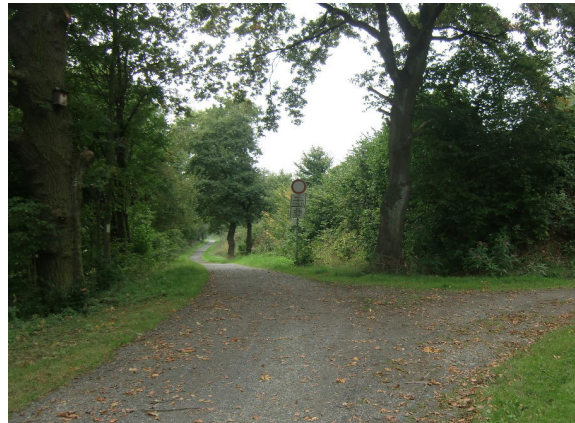
Bild 2: Schotterstrecke am Schwülme-Radweg

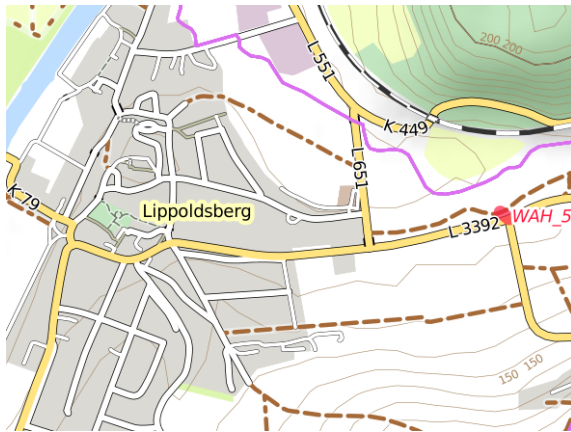
Bild 1: Kartenausschnitt

Vom Schwülme-Radweg ist keine Querung vorhanden.

Bau einer 2,5 m breiten, fahrradtauglichen Brücke (mit Geländerhöhe von 1,3 m für Radnutzung). Eine komplett verkehrsfreie Strecke könnte alternativ mit Maßnahme OWE_5 erreicht werden (allerdings Gemeindegebiet Oberweser).
